INFORME TÉCNICO DE INSPECCIÓN

Santiago, martes 2 de septiembre de 2014	
CG: 1-81-007	PR/OC: 83-03-140035 /
FECHA INSPECCIÓN: 28 de agosto de 2014	EMISOR: NTM

IDENTIFICACIÓN Y DIRECCIÓN	Santa Isabel 353, Santiago Centro
EQUIPO	Inspección de 3 ascensores Marca ThyssenKrupp, 23 niveles
INSTALADOR	Thyssenkrupp ascensores

La instalación objeto de la inspección realizada consta de 3 ascensores Marca ThyssenKrupp de 23 paradas cada uno, con tracción Directa y caja común. Se integra las desviaciones individuales de cada ascensor para ser corregidas.

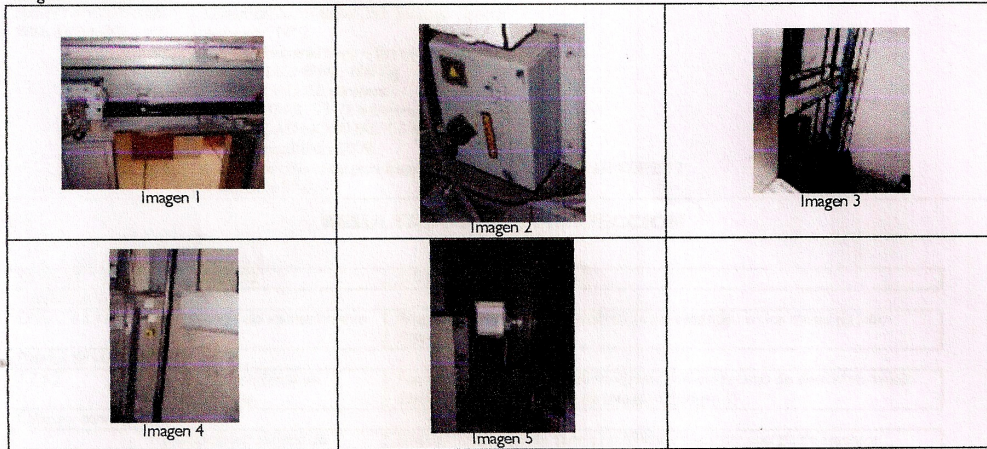
Imágenes de Referencia

7.7.3.2	Desenclavamiento de emergencia	Puerta de acceso de nivel I con resorte de retorno automático de puerta cortado (Imagen 1)
Cabinas y contrapesos		
NCh 2840/1 8.16.1	Viaje en cabina	Roces y vibraciones en viaje de cabina

15.3	Rótulos sobre techo de cabina	Conmtador de operación de inspección no tiene claramente demarcado las posiciones Normal e Inspección (Imagen 2)
8.4.1	Botapíe o Faldon inferior cabina	Faldón o botapíe se encuentra suelto o con juego. Debe estar adosado en forma rígida a la cabina.
Limitador de velocidad y paracaídas

5.6.1	Separación de elevadores en caja común	Altura de malla de searación con altura inferior a 2,5m sobre el nivel más bajo servido por la cabina (Imagen 3)

5.7.3.4	Interruptor de emergencia al interior de pozo	Ubicación de interruptor de emergencia no permite acceso desde exterior del pozo (Imagen 4)
5.9	Iluminación Pozo	No existe circuito de iluminación al interior de pozo para garantizar 20 lux – con lámparas a no menos de 0,5m de extremo superior o inferior de pozo y lamparas con distancia a no más de 7m
Sala de máquinas y poleas – tablero de comando

9.2.3.1	Amarre de Cables	Amarre de cables en extremos deficiente. debe contar con al menos 3 abrasaderas o amarras equivalentes posterior al punto de amarre de cuña.
	Lubricador de Guías contrapeso	Lubricador de guía derecha de contrapeso dañado (imagen 5)

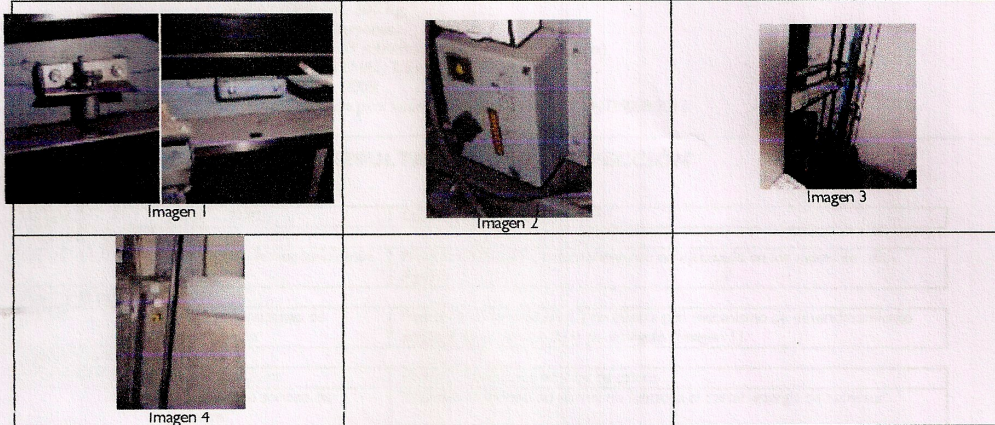
Imágenes de Referencia

7.7.3.2	Desenclavamiento de emergencia	Puerta de acceso de nivel 20 no cuenta con mecanismo de desenclavamiento desde el exterior con llave de triangulo (Imagen 1)
Cabina y contrapeso		
	Dispositivo sonoro de alarma	Dispositivo sonoro de alarma no funciona al cortar energía de ascensor

15.3	Rótulos sobre techo de cabina	Conmtador de operación de inspección no tiene claramente demarcado las posiciones Normal e Inspección (Imagen 2)
Limitador de velocidad y paracaídas		
Caja de elevadores y Pozo

5.6.1	Separación de elevadores en caja común	Altura de malla de searación con altura inferior a 2,5m sobre el nivel más bajo servido por la cabina (Imagen 3)

5.7.3.4	Interruptor de emergencia al interior de pozo	Ubicación de interruptor de emergencia no permite acceso desde exterior del pozo (Imagen 4)
5.9	Iluminación Pozo	No existe circuito de iluminación al interior de pozo para garantizar 20 lux – con lámparas a no menos de 0,5m de extremo superior o inferior de pozo y lamparas con distancia a no más de 7m
Sala de máquinas y poleas – tablero de comando

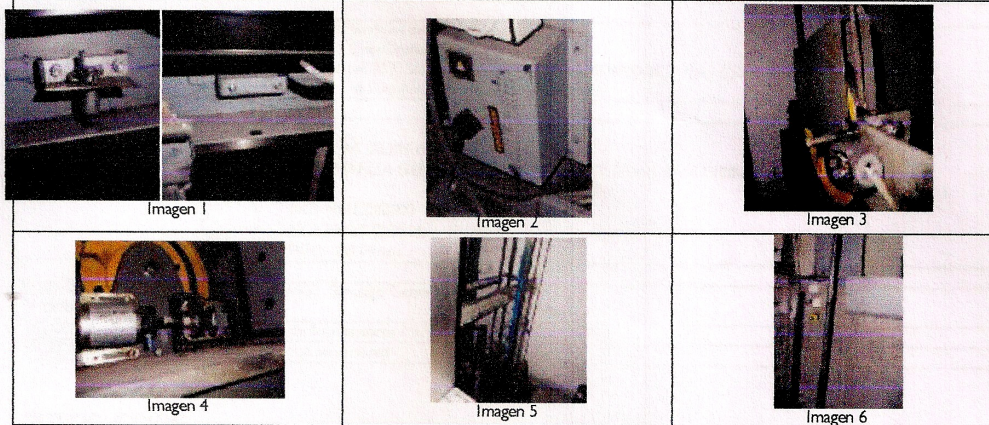
Imágenes de Referencia

7.7.3.2	Desenclavamiento de emergencia	Puerta de acceso de nivel 2 no cuenta con mecanismo de desenclavamiento desde el exterior con llave de triangulo (Imagen 1)
Cabinas y contrapesos		
NCh 2840/I 8.16.1	Viaje en cabina	Roces y vibraciones en viaje de cabina
	Dispositivo sonoro de alarma	Dispositivo sonoro de alarma no funciona al cortar energía de ascensor

15.3	Rótulos sobre techo de cabina	Comtador de operación de inspección no tiene claramente demarcado las posiciones Normal e Inspección (Imagen 2)
	Caja de botonera de comando de techo cabina	Presenta cortocircuitos al mover botonera.

9.9.11	Control eléctrico de detección de corte de cable de limitador de velocidad	Dispositivo eléctrico de seguridad para detectar aflojamiento o corte de cable de limitador sin tapa – interruptor expuesto a la contaminación (imagen 3)
	Control eléctrico de detección de accionamiento de limitador de velocidad	Dispositivo eléctrico de seguridad para detectar accionamiento de limitador sin tapa – interruptor expuesto a contaminación (Imagen 4)

5.6.1	Separación de elevadores en caja común	Altura de malla de searación con altura inferior a 2,5m sobre el nivel más bajo servido por la cabina (Imagen 5)

5.7.3.4	Interruptor de emergencia al interior de pozo	Ubicación de interruptor de emergencia no permite acceso desde exterior del pozo (Imagen 6)
5.9	Iluminación Pozo	No existe circuito de iluminación al interior de pozo para garantizar 20 lux – con lámparas a no menos de 0,5m de extremo superior o inferior de pozo y lámparas con distancia a no más de 7m
Sala de máquinas y poleas – tablero de comando
